**CONSEJO DE SEGURIDAD VIAL
DIRECCIÓN DE PROYECTOS
ÁREA DE INVESTIGACIÓN Y ESTADÍSTICA**

Auditoría en Seguridad Vial

Ruta Nacional N° 2 , kilómetros 102, 120 y 133

San José, Costa Rica
Mayo 2012 – Febrero 2013

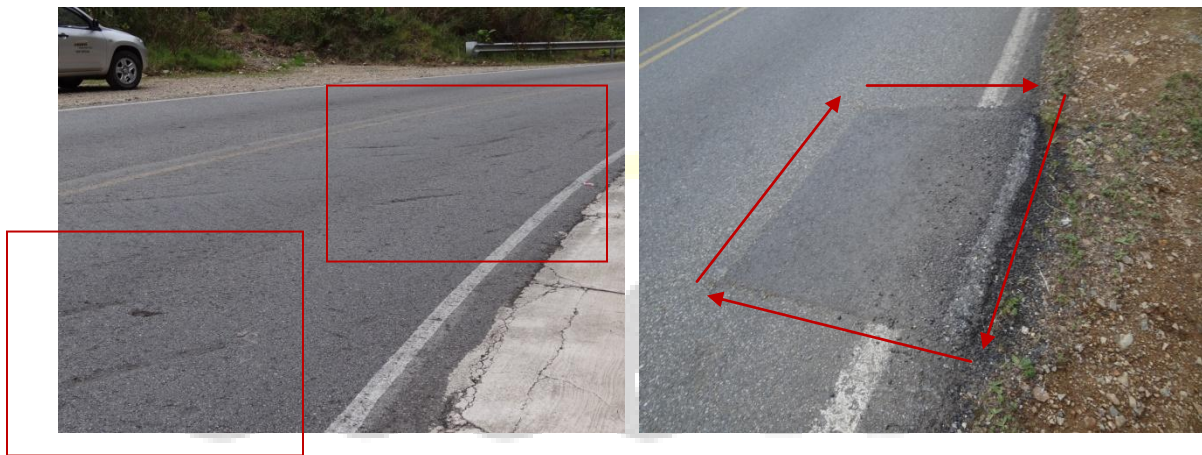
Al recorrer este kilómetro en ambos sentidos se puede observar la presencia de ciertos tramos con fallas superficiales en la carpeta asfáltica, dentro de las cuales se pueden mencionar: fisuras superficiales y desintegración de la carpeta, evidenciado por los baches y parchados existentes en la calzada.

Fotografías 1 y 2. Ejemplos de fallas sobre la calzada

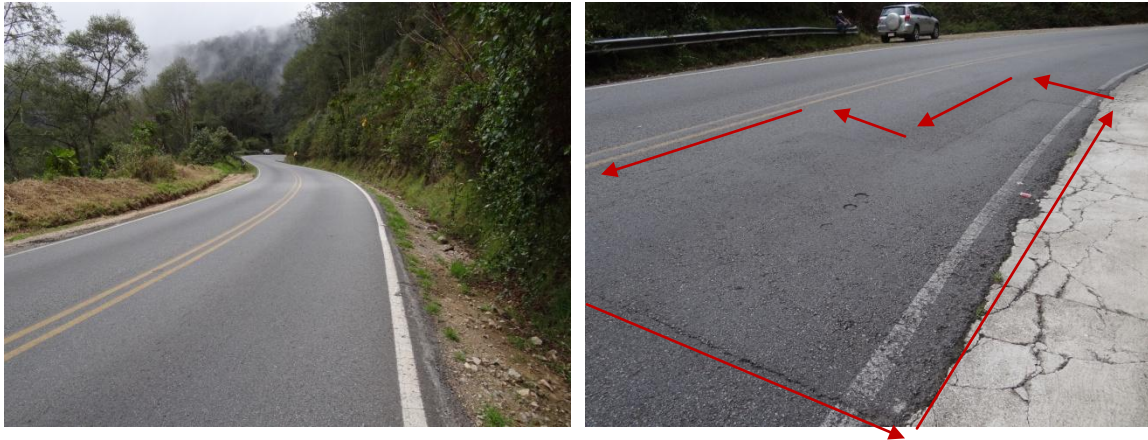
De manera general se puede decir que la superficie de rodamiento no se encuentra en un óptimo estado debido a la irregularidad presente a lo largo del recorrido, aunque en ciertos tramos su condición es buena, por lo tanto se puede clasificar según las observaciones de regular a mala.

Fotografías 3 y 4. Superficie de rodamiento irregular, restándole seguridad a la vía

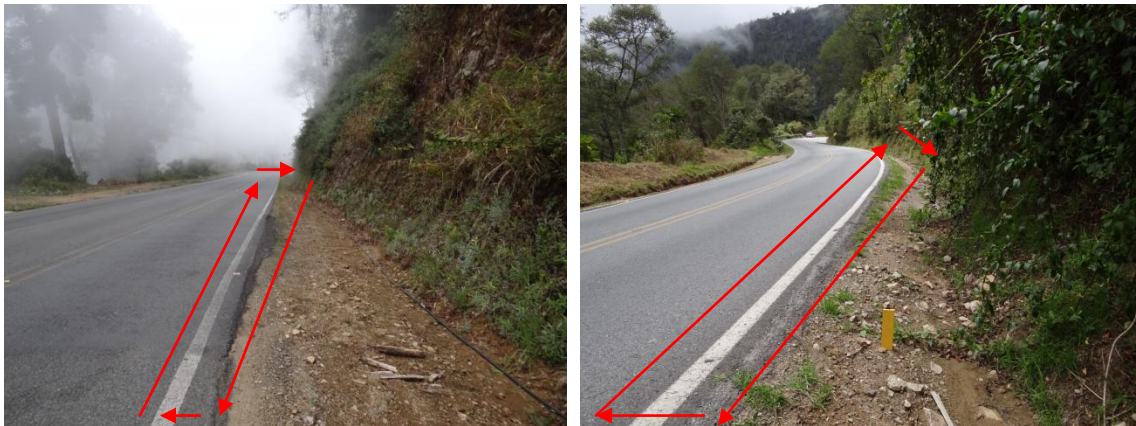
A lo largo de este trayecto para el kilómetro 102, se pudo observar la ausencia en ambos lados de la carretera, del espaldón, situación preocupante desde la perspectiva de la seguridad vial, dado que en algún momento los vehículos se detendrán por desperfectos en sus vehículos o por alguna otra circunstancia y bloquearán el sentido del flujo en el sentido que viajan generando colas vehiculares y maniobras peligrosas que involucran el ingreso forzado al sentido contrario provocando posibles choques frontales contra vehículos u objetos fijos o accidentes por salida de la vía.

Fotografías 5 y 6. Diseño geométrico de la carretera no cuenta con espaldón seguro en ambos lados de la calzada

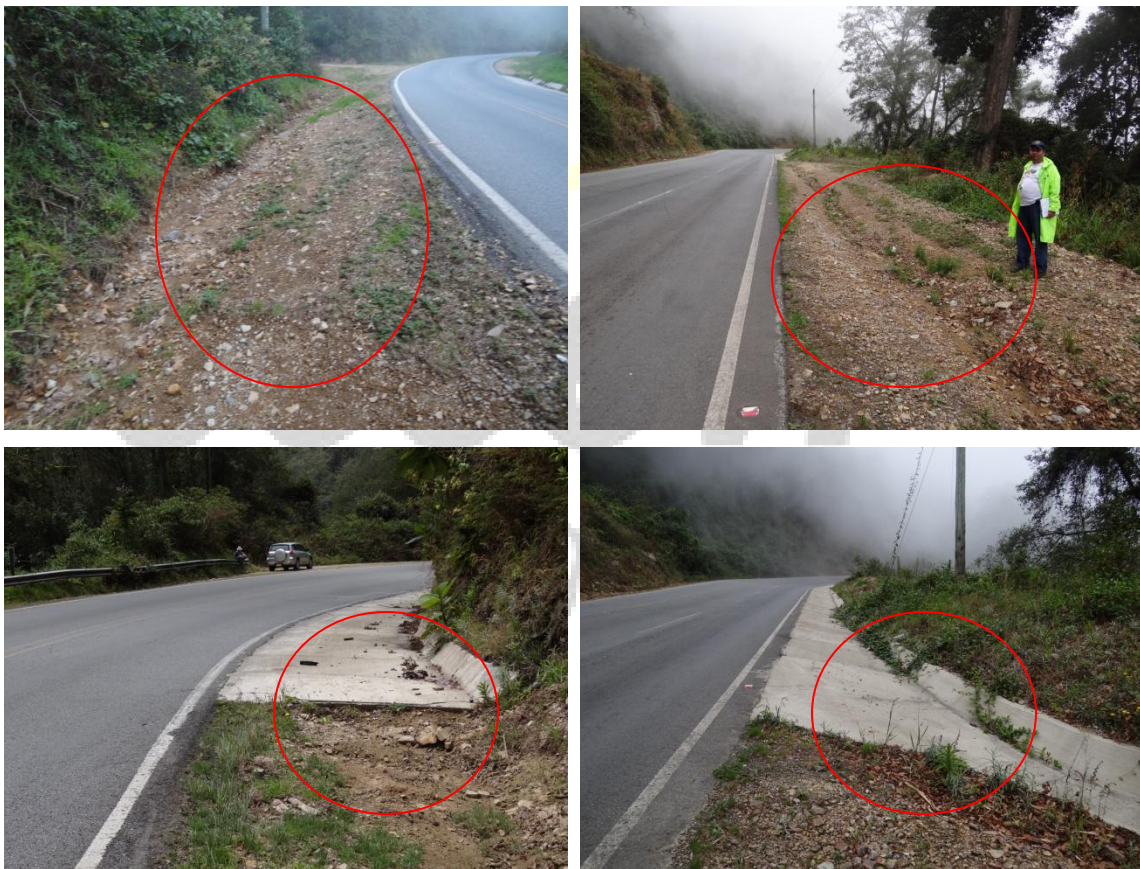
Al recorrer este tramo, se logró observar la inconsistencia en la infraestructura vial de este dispositivo encargado de transportar las aguas de escorrentía superficial que llegan a la carretera, hasta las estructuras colectoras, que evitan daños por erosión o por estancamiento del agua en algún punto de la carretera. Estas estructuras no se encuentran protegidas por sistemas de contención vehicular que en caso de accidentes por salida de la vía serían puntos rígidos en los que el tránsito chocaría.

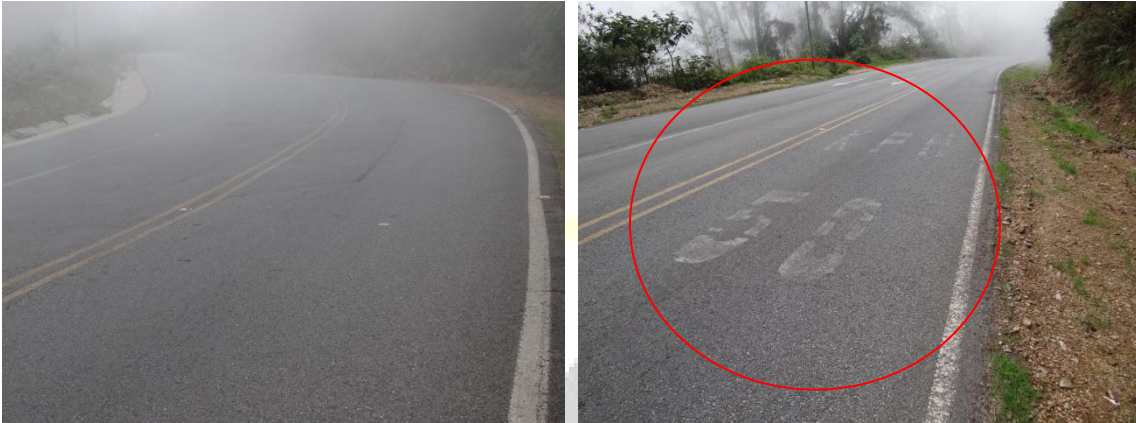
Según el recorrido hecho en ambos sentidos para este kilómetro se observó un desgaste considerable en el alineamiento y sección transversal de la calzada, evidenciando la falta de mantenimiento que recibe esta zona, además se debe considerar la condición climática existente en esta parte montañosa de la Ruta Nacional N° 2 que presenta lluvias intermitentes y neblina la mayor parte del día.

Fotografías 9 y 10. Demarcación horizontal desgastada, reduciendo la retroreflectividad de sus líneas

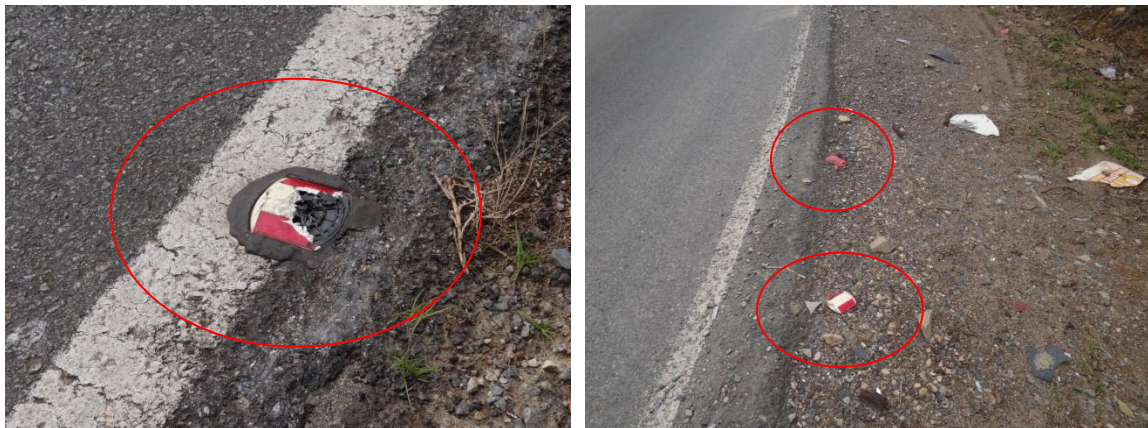
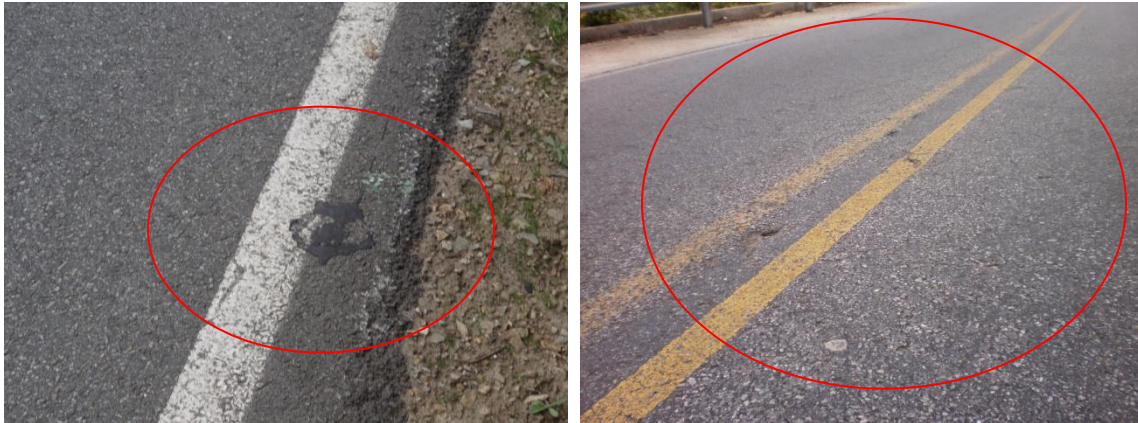
En cuanto a los captaluces se presenció una inconsistencia debido a la ausencia de estos dispositivos en ciertos tramos de carretera, el desprendimiento de ciertos de ellos, algunos se encuentran quebrados y embebidos en la carpeta asfáltica.

Fotografías 11, 12, 13 y 14. Desprendimiento y ausencia de captaluces en línea de borde y línea de centro

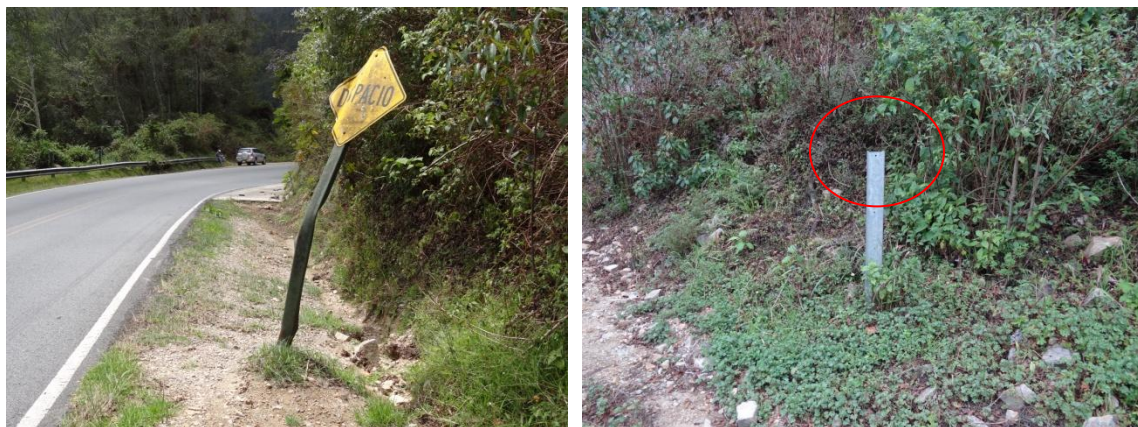
Al señalamiento presente que es poco (señalamiento preventivo en la mayor de su parte), se evidencia el vandalismo y la falta de mantenimiento debido a su estado restándole funcionalidad a la retroreflexión de las señales.

Fotografías 15 y 16. Señalamiento vertical en mal estado y presencia de vandalismo

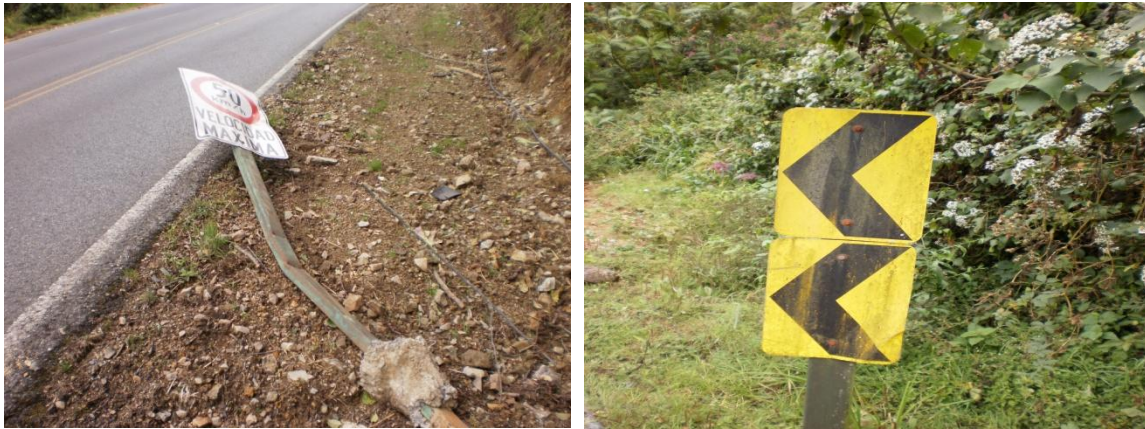
Fotografías 17 y 18. Ejemplo de la falta de mantenimiento al señalamiento vertical presente

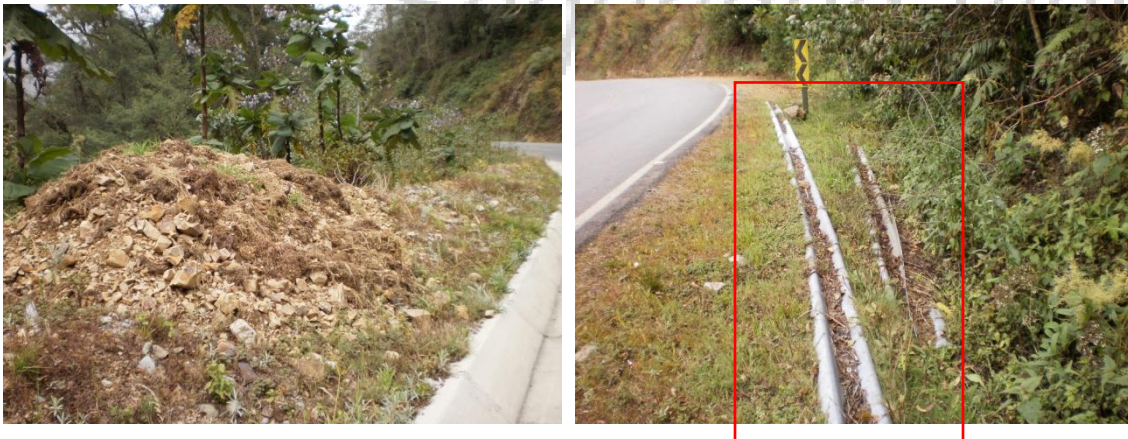
En algunos tramos debido a la caída de material de los taludes presentes en el sentido San José – Pérez Zeledón el material invade la calzada y la maquinaria cuando trabaja para remover el material desprende el sistema de contención y lo inhabilitan por completo.

Fotografías 19 y 20. Trabajos de mantenimiento de la vía inhabilitan SCV

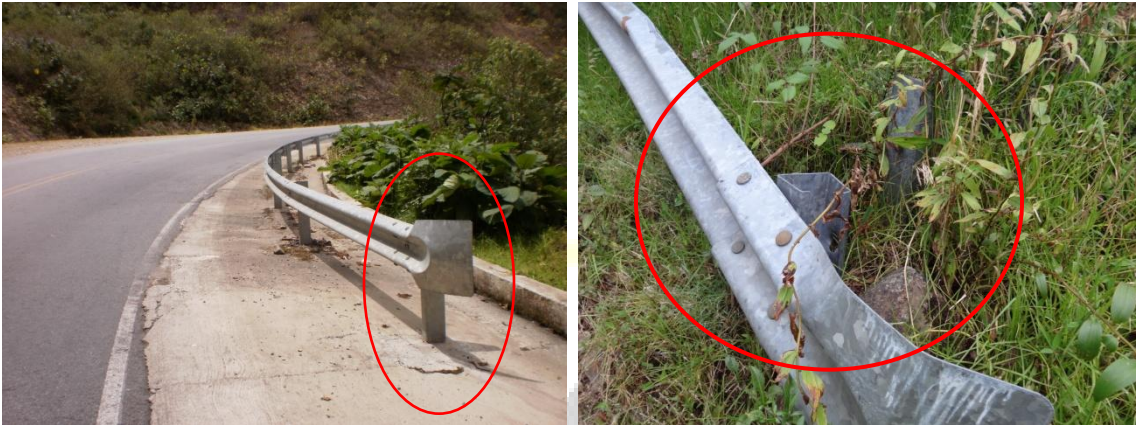
Se encuentran impactadas y sin sustituir en ciertos tramos los módulos longitudinales y las bases de los SCV, es importante mencionar que sus bases se encuentran coladas en concreto y no están empotradas o hincadas al suelo como debería de ser, además, cuentan con terminales rígidas (tipo cola de pez), no recomendable, debido a que si los vehículos se salen de la vía e impactan dicha terminal ésta será incrustada en el vehículo y haría el accidente más fatal de lo que podría ser.

Fotografías 21 y 22. Terminales tipo cola de pez

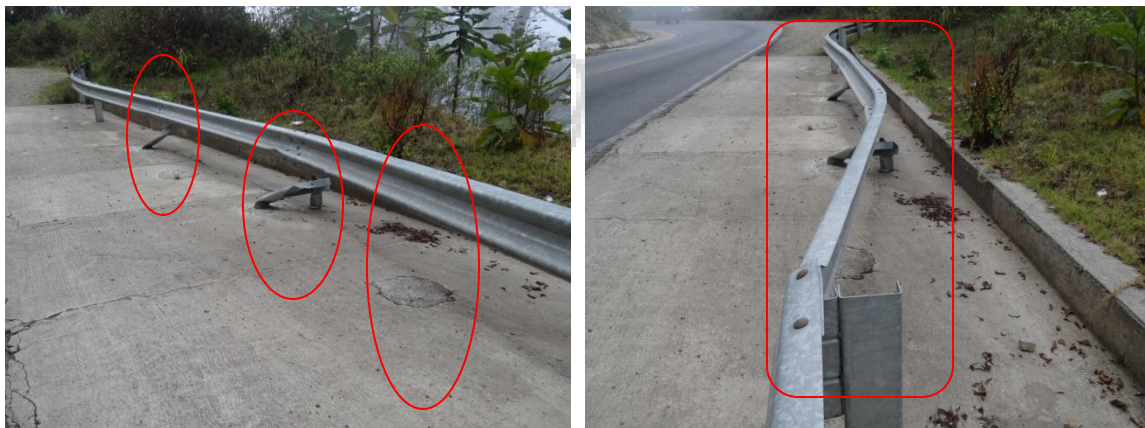
Fotografías 23 y 24. SCV impactado sin su debida sustitución

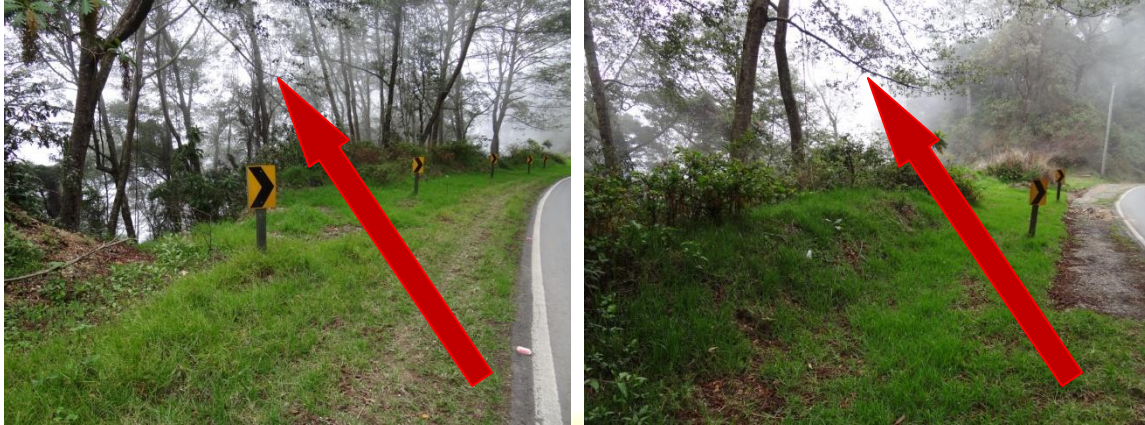
Existen tramos donde es necesaria la colocación de SCV, debido a que hay lugares que poseen 40° de pendiente (85% de inclinación), si existe un accidente por cualquier motivo y un vehículo se sale de la vía la consecuencia sería mortal.

Fotografías 25 y 26. En ausencia de SCV, hay presencia de señalamiento vertical de prevención

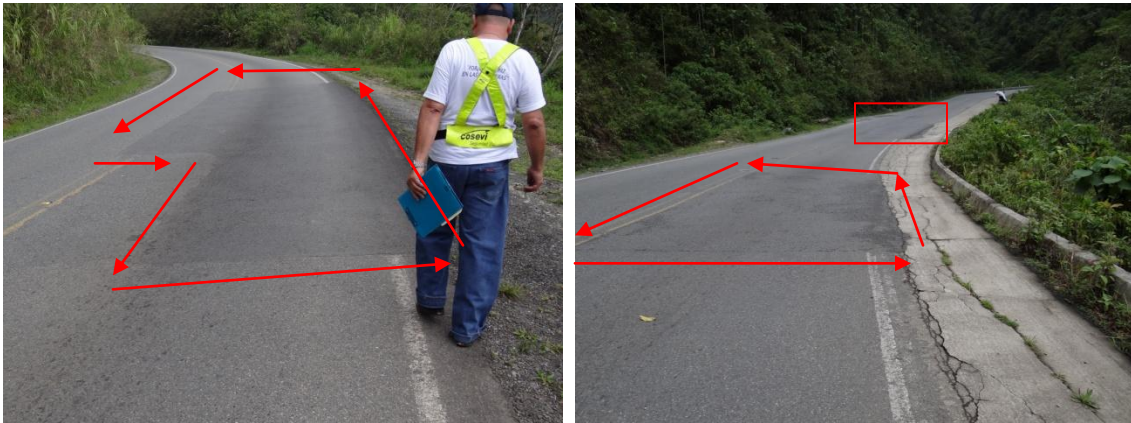
Al recorrer este kilómetro existe una similitud con el kilómetro anterior, debido a que se encuentra en la misma zona geográfica y con similitudes en la topografía, existe una irregularidad en su calzada por la presencia de baches y en una sección de manera visual se ve un problema de peralte en la calzada que hace a los vehículos ingresar en el carril contrario en el sentido de Pérez Zeledón hacia San José.

Fotografías 27 y 28. Superficie irregular en ciertos tramos de la calzada debido a trabajos de bacheo

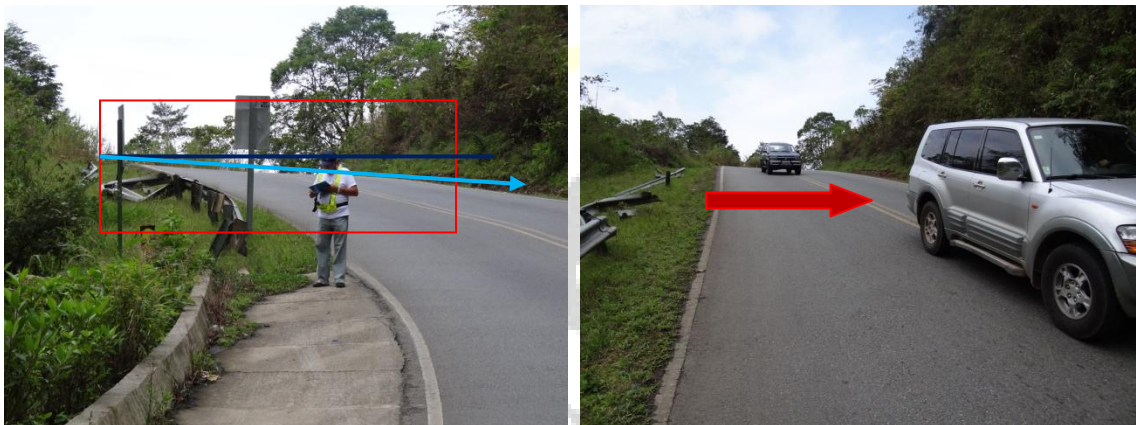
Fotografías 29 y 30. Zona donde los vehículos invaden el sentido contrario debido a la irregularidad de la calzada

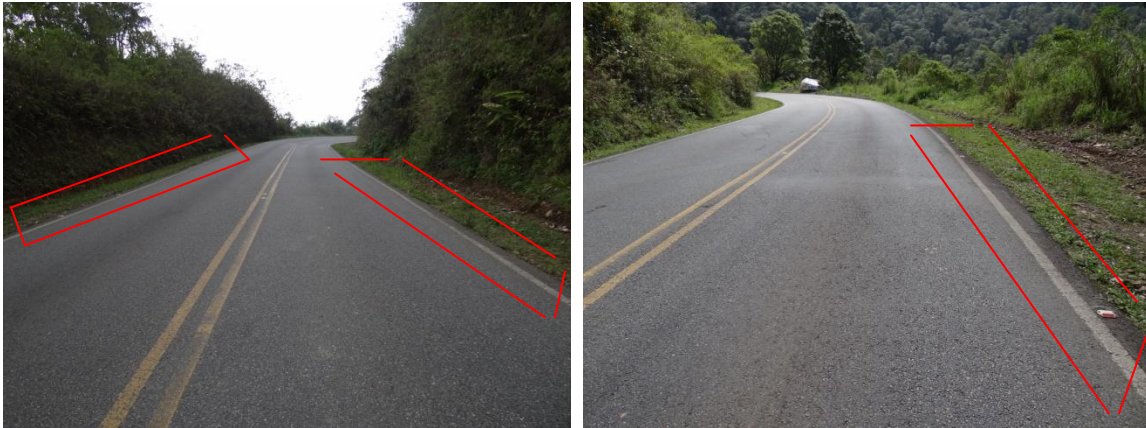
Fotografías 31 y 32. No hay hombros seguros a lo largo de la infraestructura vial

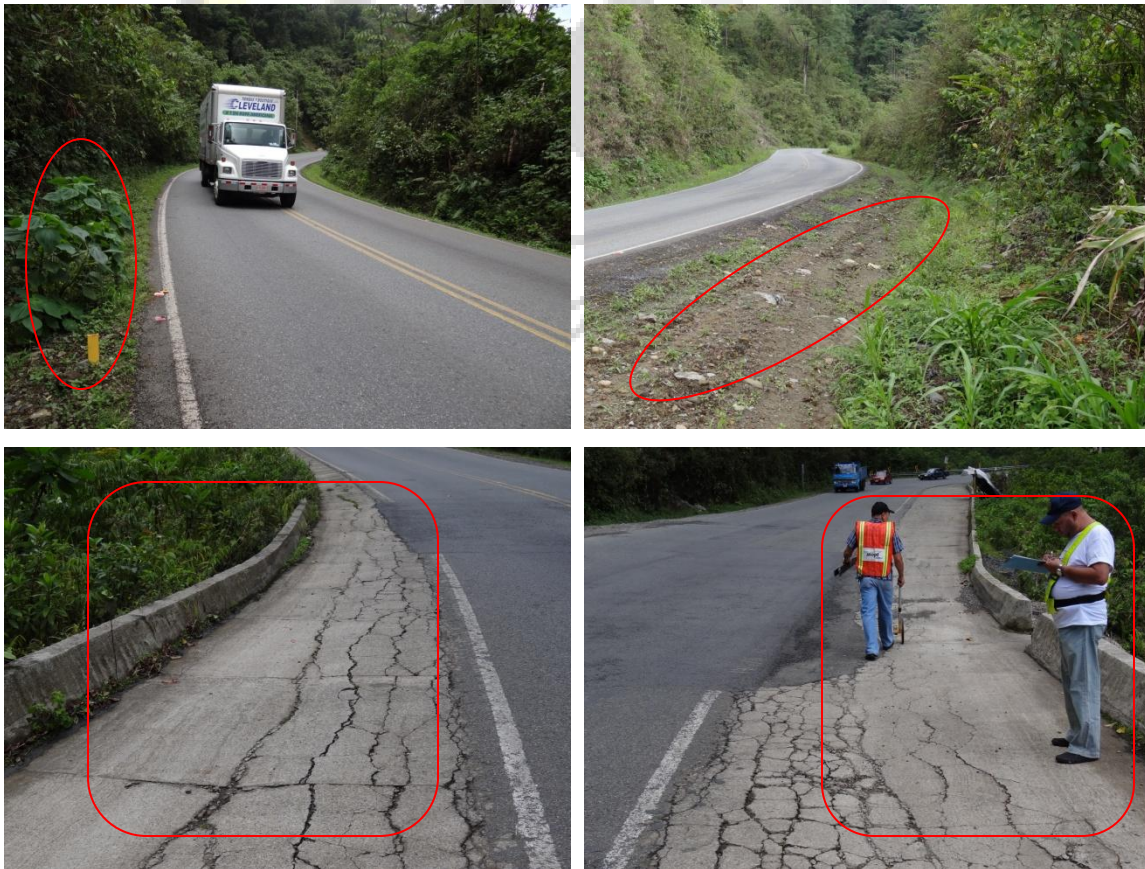
Fotografías 33, 34, 35 y 36. En este kilómetro no hay sistemas de drenaje, sólo en un sentido en la zona más peligrosa donde se concentran la mayor cantidad de accidentes del Km 120

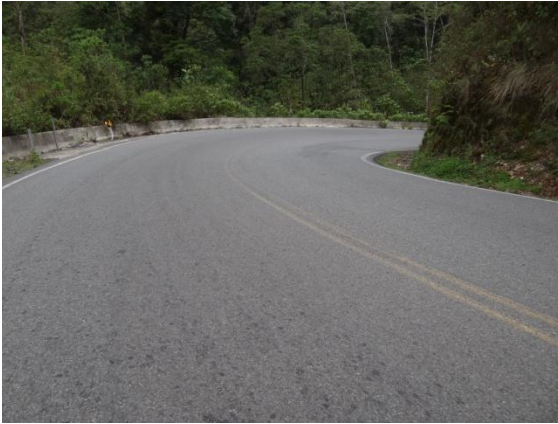
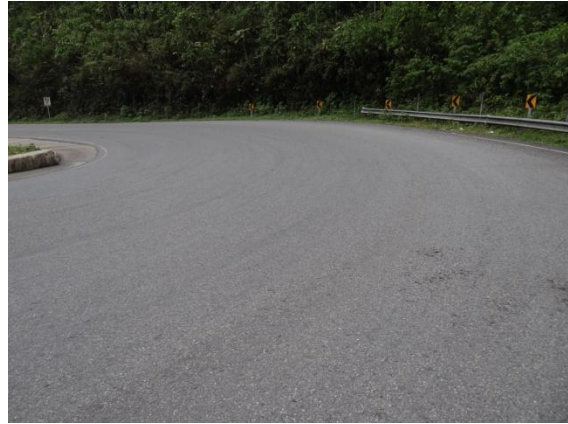
Fotografías 37 y 38. Tanto la línea de centro como la de borde se encuentran altamente desgastadas

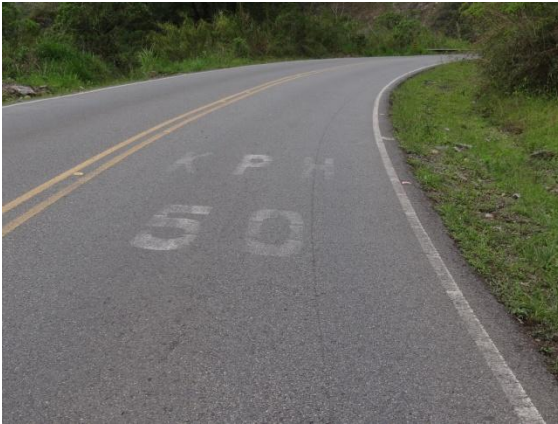
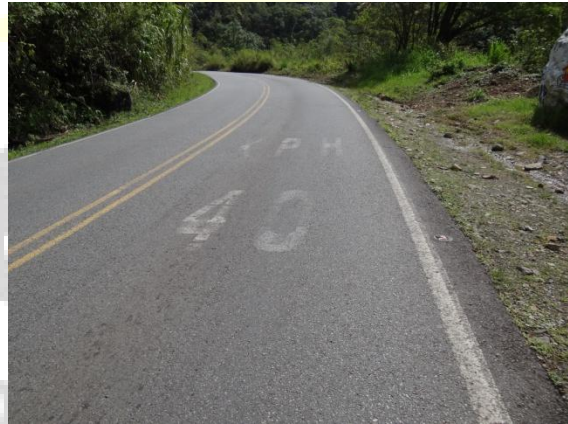
Fotografías 39 y 40. La demarcación de velocidad se encuentra poco visible para el flujo vehicular debido al desgaste y falta de mantenimiento

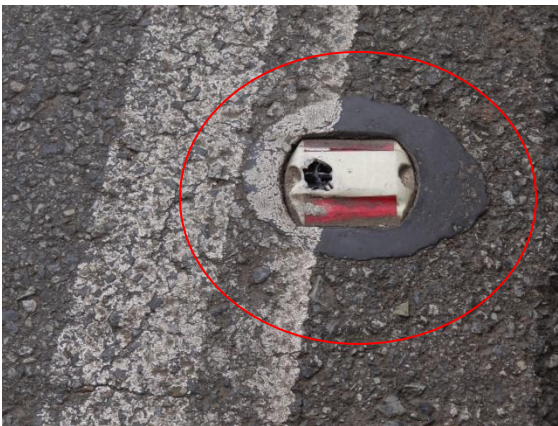
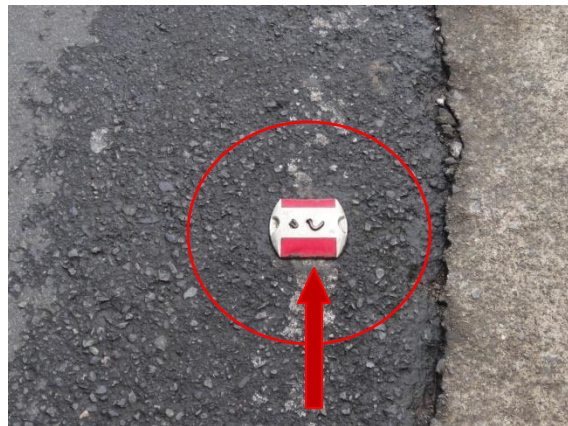
Fotografías 41 y 42. Los cataluces se encuentran irregulares a través de la vía, con el desprendimiento en algunas zonas, embebidos a la carpeta en otros y hasta algunos pegados con clavos

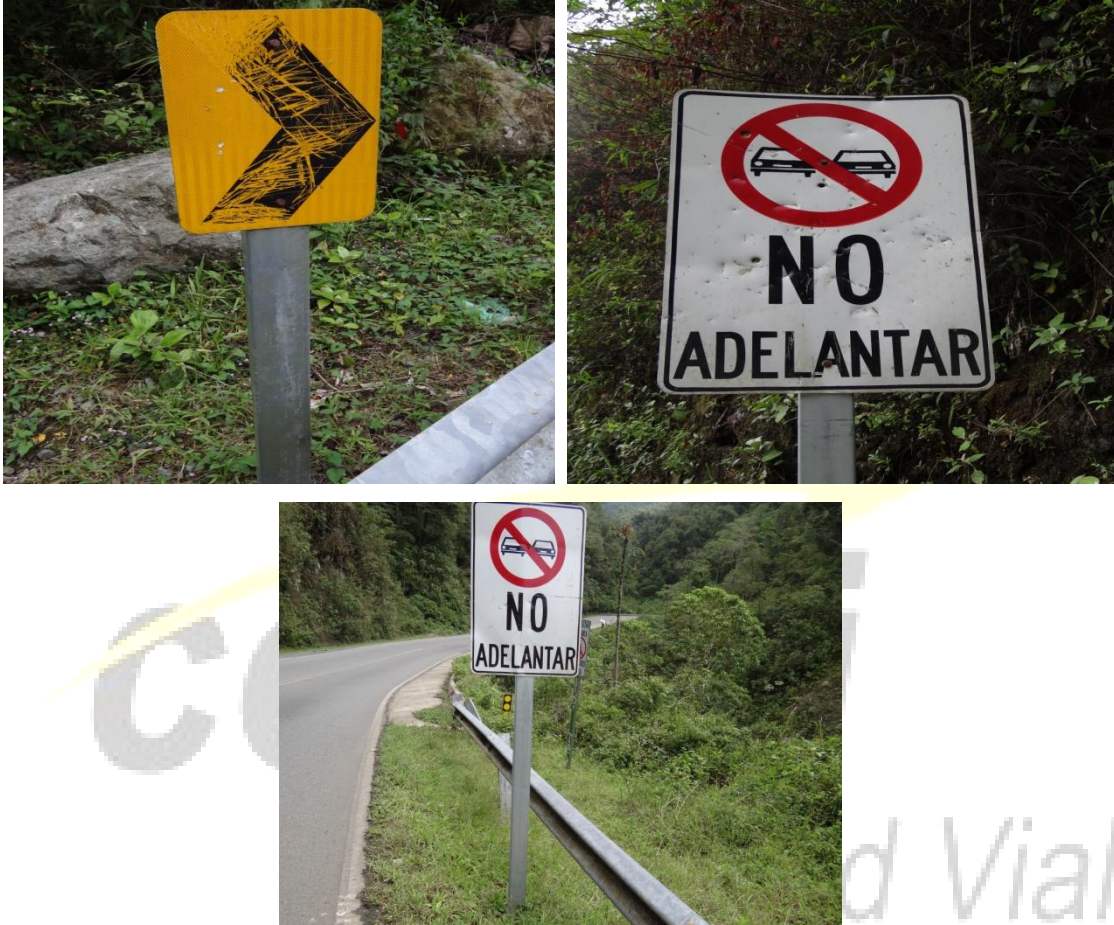
Fotografías 43, 44 y 45. Señalización vertical con presencia de vandalismo, se evidencia la falta de mantenimiento hacia las mismas, en ciertos tramos la colocación de las señales es incorrecta, como ejemplo la señal de NO ADELANTAR que se encuentra a mano izquierda del SCV, siendo su lugar a mano derecha

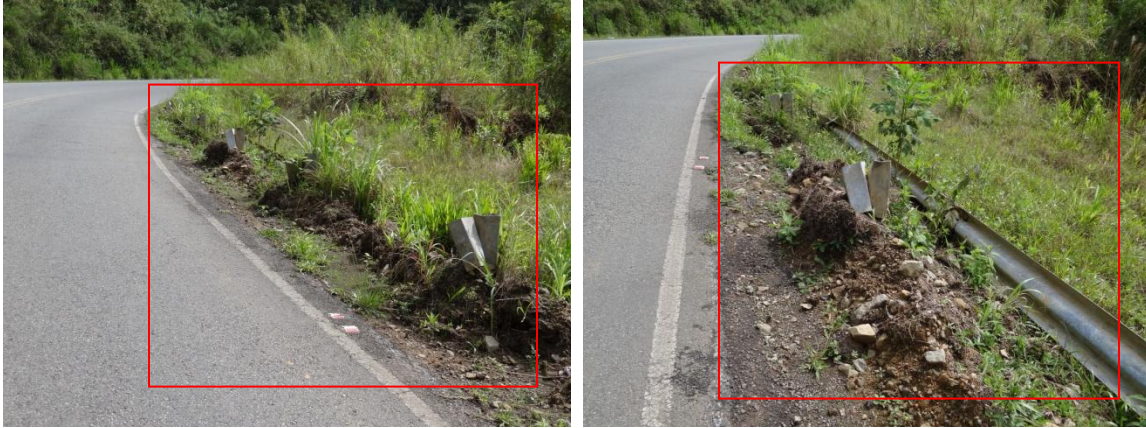
Fotografías 46 y 47. Barreras de seguridad inhabilitadas completamente

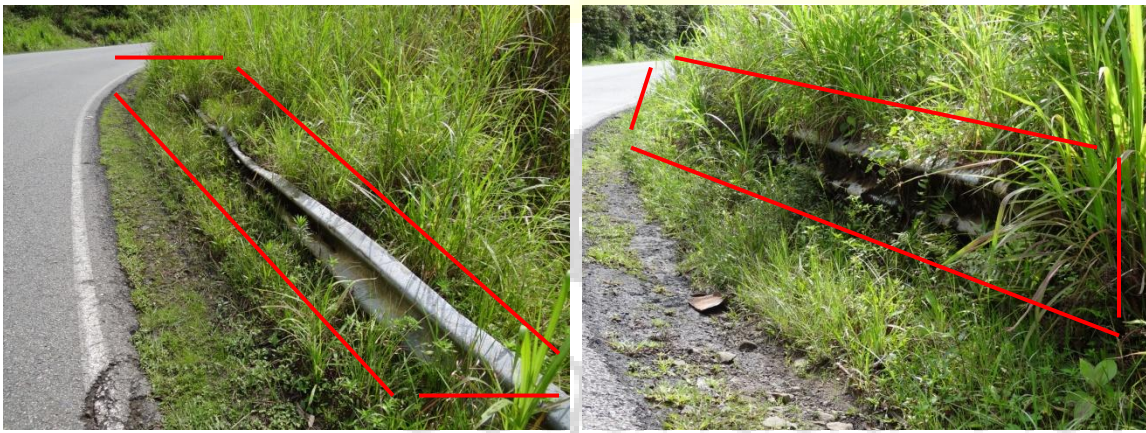
Fotografías 48 y 49. SCV bloqueados completamente por la vegetación, e impactados en ciertos tramos

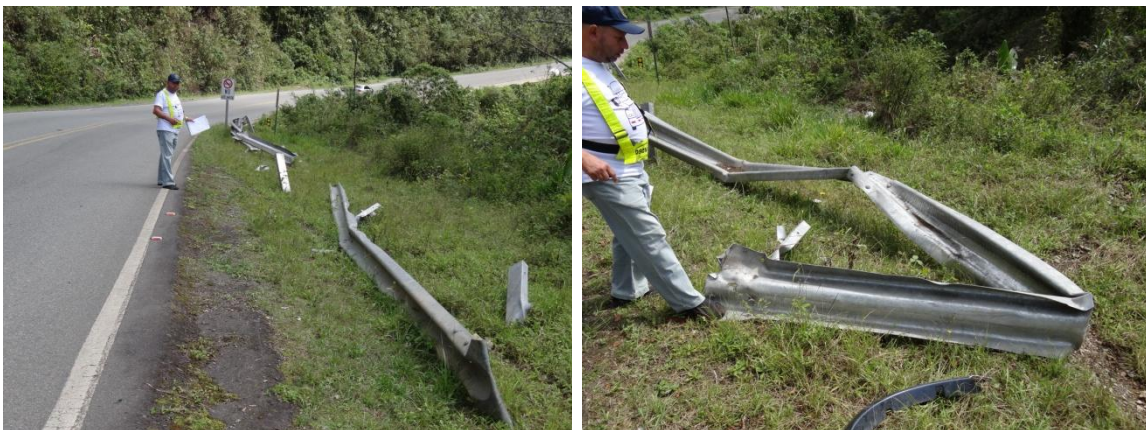
Fotografías 50 y 51. SCV impactados y destruidos sin su debida sustitución restándole seguridad al punto en caso de otro accidente por salida de la vía

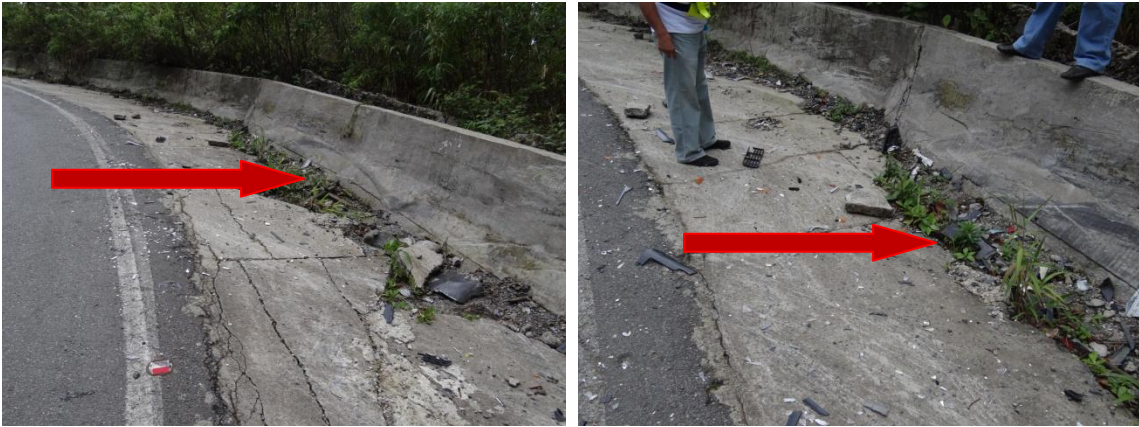
Fotografías 52 y 53. SCV, rígido, impactado delatando la salida de vehículos por exceso de velocidad

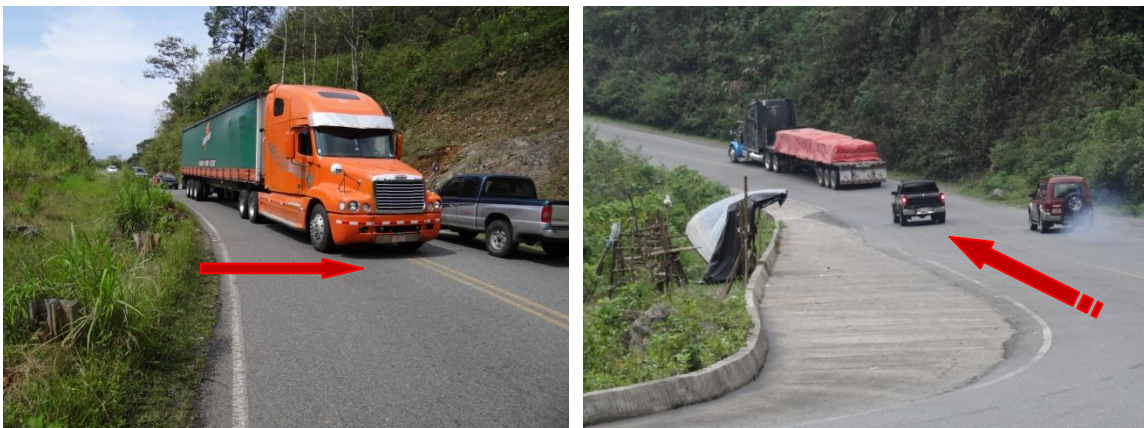
Otros factores que influyen en los tipos de accidentes presentes en este kilómetro son los adelantamientos en falso en ciertos tramos que realizan los vehículos, y la invasión de carriles que realizan los vehículos en vueltas cerradas generando maniobras peligrosas para evadir impactos frontales y a esto se le suma lo expuesto anteriormente.

Fotografías 54 y 55. Vehículos invadiendo el carril contrario y realizan adelantamientos en falso

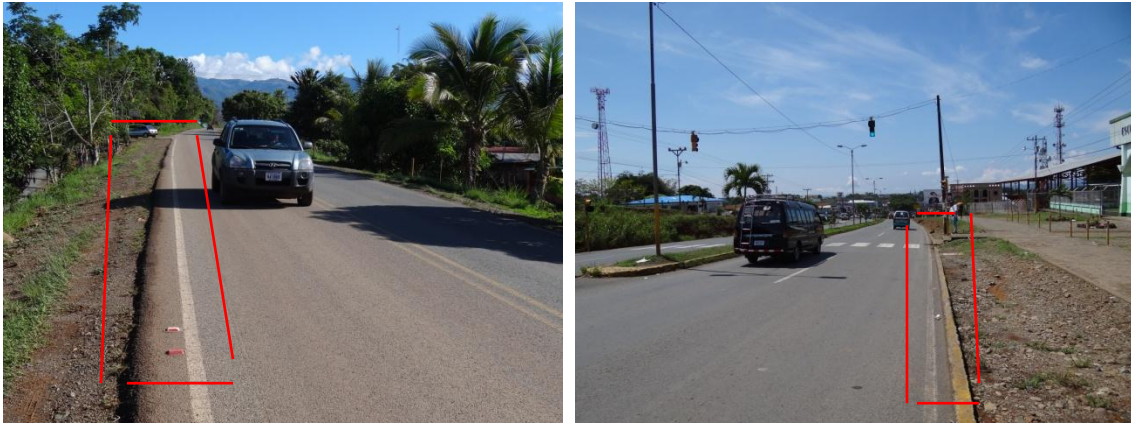
La no presencia de esta parte de la infraestructura vial continúa a lo largo en este tramo de la Ruta Nacional N° 2, generando paradas sobre la calzada por parte del servicio del transporte público debido a la ausencia de bahías para las paradas de autobuses, específicamente se concentran en lugares aledaños a la Escuela 12 de Marzo de 1948, situaciones que forman conflictos vehiculares debido al bloqueo de un sentido de la carretera y maniobras peligrosas que emplea el flujo vehicular para seguir el sentido de la vía sin frenar.

Fotografías 56 y 57. Ausencia de espaldón seguro continúa a lo largo del Km 133

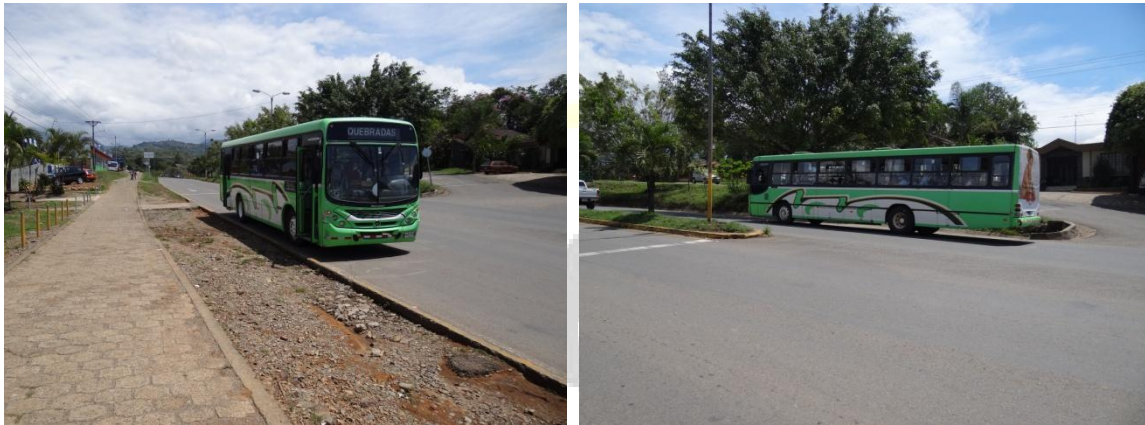
Fotografías 58 y 59. Bloqueos temporales sobre la vía al no contar con espaldones o bahías respectivas para el servicio de autobuses

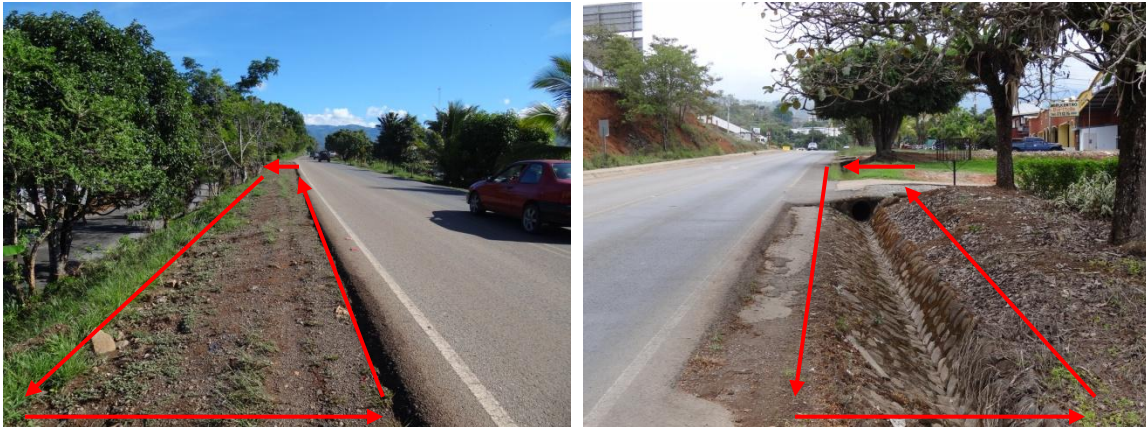
En este ítem se encontró al recorrer el tramo en ambos sentidos la discontinuidad del mismo, en algunas partes se encuentra y en otras no, situación que no le dará la dirección y evacuación adecuada para transportar el agua de escorrentía superficial que llega a la carretera.

Fotografías 60 y 61. Inconsistencia en los sistemas de drenaje

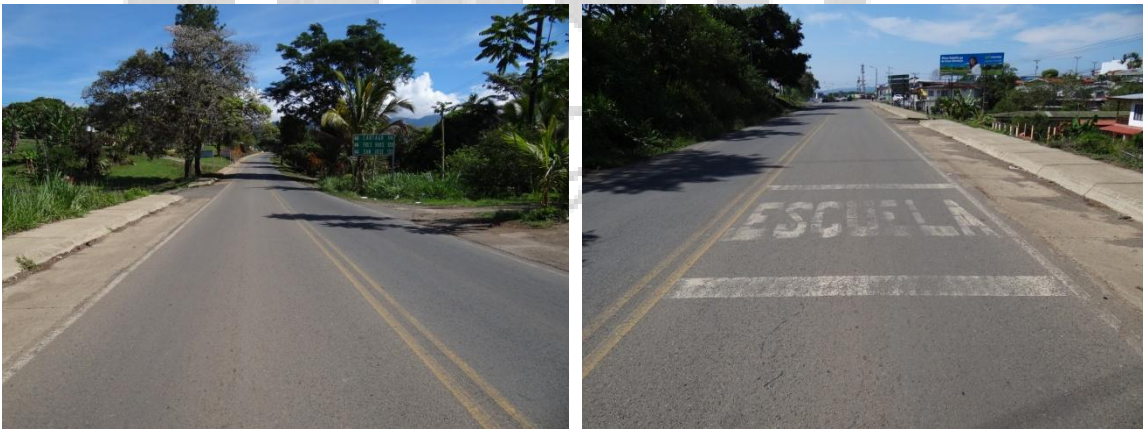
En este aspecto, se determinó que la demarcación existente presenta deficiencias en cuanto a su visibilidad y retroreflectividad, tanto las líneas de borde, las líneas de centro, las de paso peatonal, las palabras y símbolos sobre el pavimento.

Fotografías 62 y 63. Deficiencias en las líneas de centro y de borde, debido al desgaste presente

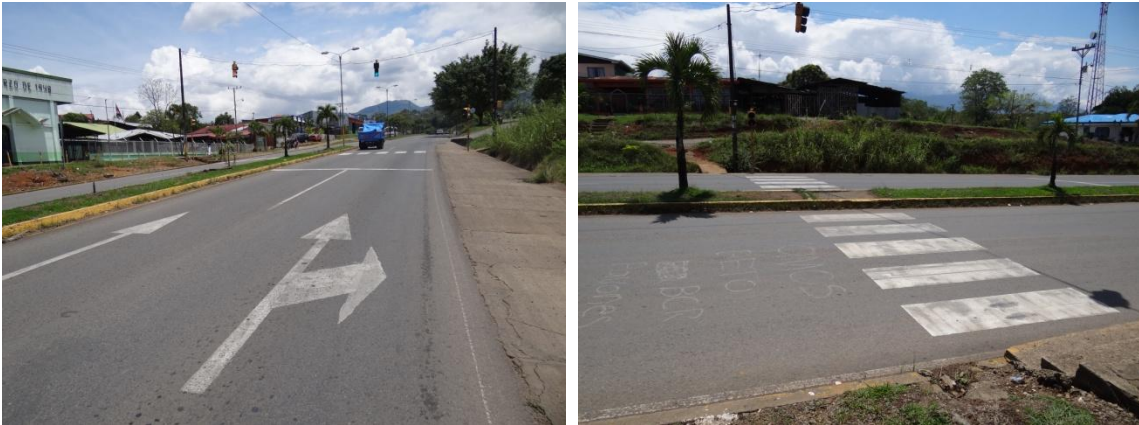
Fotografías 64 y 65. La retroreflectividad de la demarcación no es eficientemente visible para el flujo vehicular

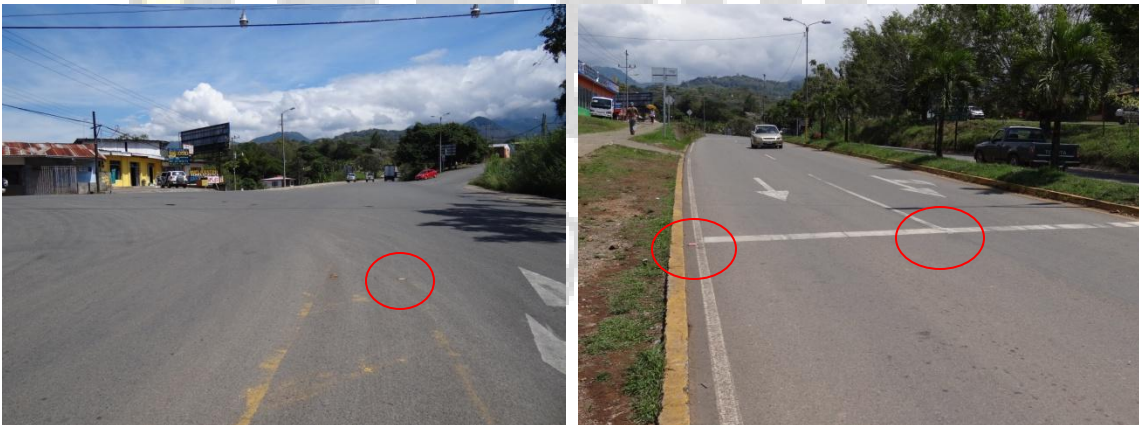
En cuanto a los captaluces, se observó que en gran parte del tramo están presentes pero no de una manera constante debido a que se encuentran desprendidos o embebidos en la carpeta asfáltica, restándole la función al dispositivo.

Fotografías 66 y 67. La inconsistencia de captaluces le resta seguridad a la vía especialmente en horario nocturno

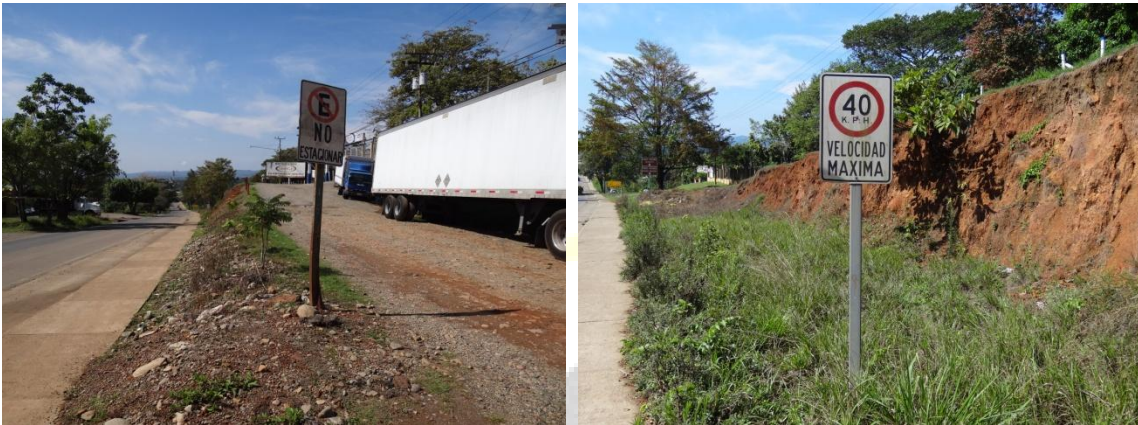
- Un alto grado de desgaste y falta de mantenimiento en general.

Fotografías 68 y 69. Señalamiento con ausencia de mantenimiento

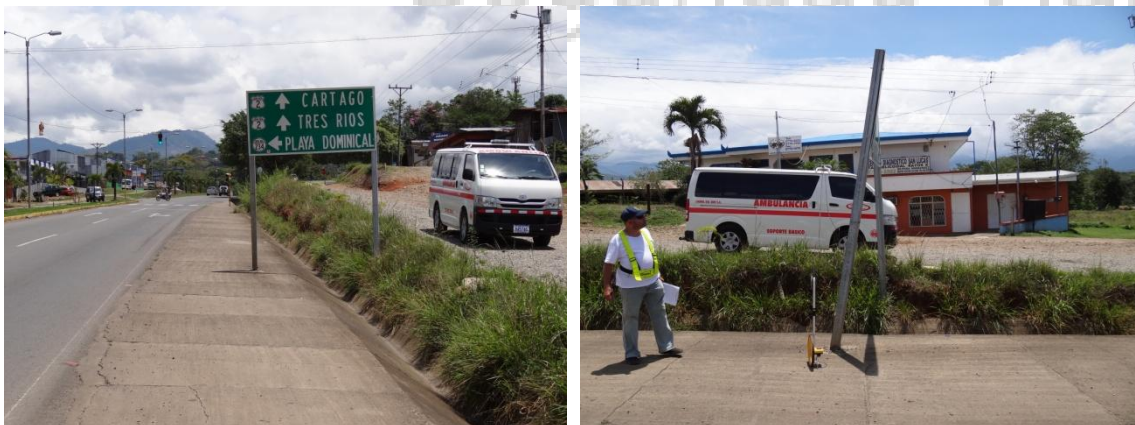
- Se encuentran impactados debido a que se ubicado incorrectamente dentro de la zona de drenaje.

Fotografías 70 y 71. Señalamiento vertical colisionado

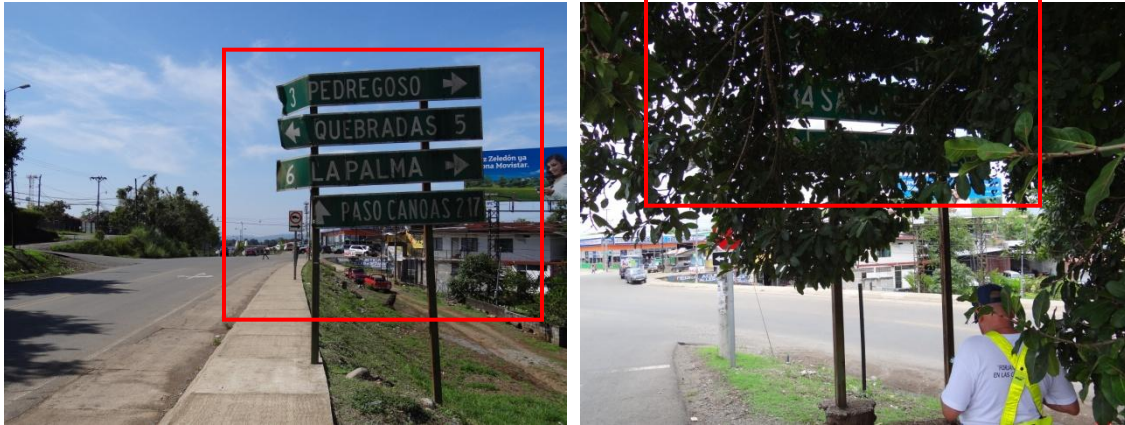
- Presentan vandalismo y su visibilidad es nula debido al bloqueo generado por la vegetación.

Fotografías 72 y 73. Presencia de vandalismo y bloqueo por vegetación

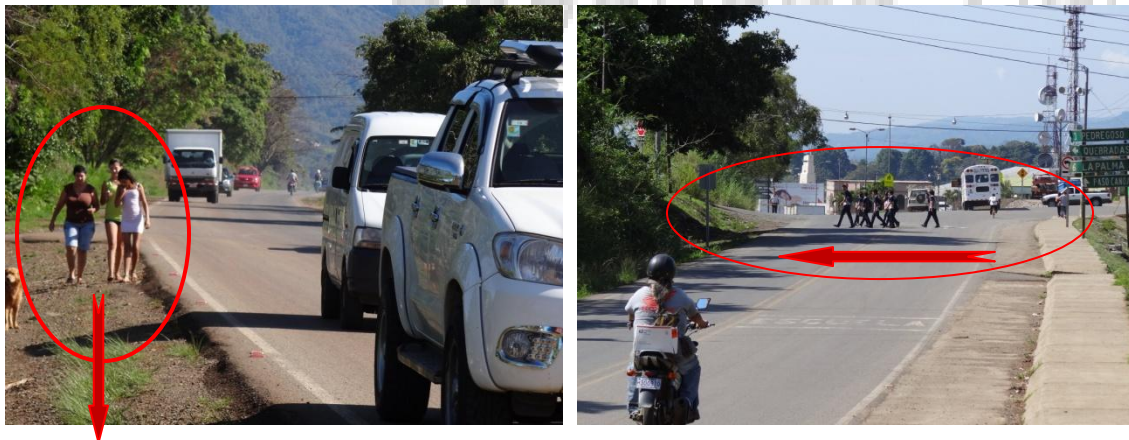
En este rubro luego de recorrer el tramo de estudio se puede señalar la presencia peatonal a lo largo de la vía, existe facilidad peatonal pero no es continua en los dos sentidos de circulación por lo que, peatones transitan cerca de la vía exponiéndose a ser atropellados en caso de que los vehículos pierdan el control y se salgan de la calzada.

Fotografías 74 y 75. Presencia peatonal a lo largo de la vía

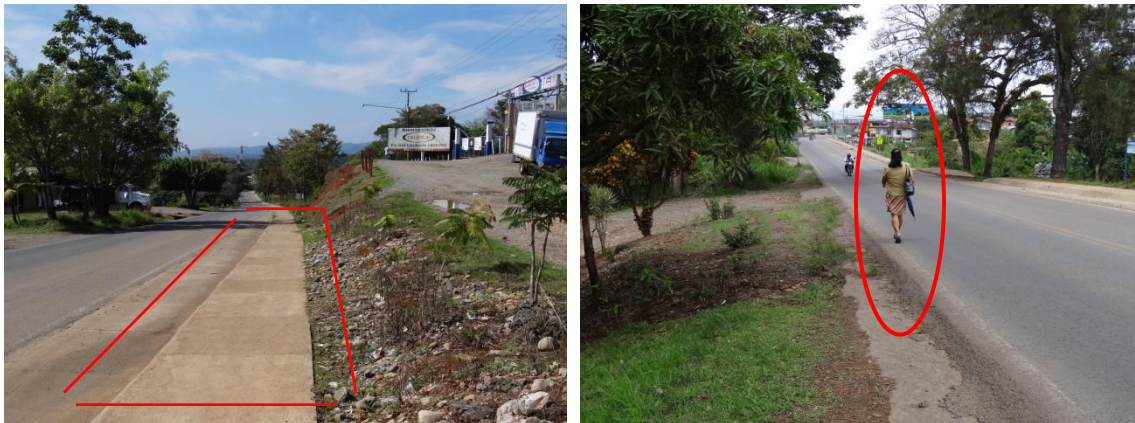
Fotografías 76 y 77. Inconsistencia en la acera peatonal
