**Ministerio de obras Públicas y Transportes
Consejo de Seguridad Vial
Dirección de Proyectos
Área de Investigación y Estadística**

**Caracterización del tipo de vehículos encontrados
en los accidentes de tránsito en el cantón de Pococí
entre los años
2008 y 2009**

***Carlos Roberto Güémez Shedden
Diciembre 2010***

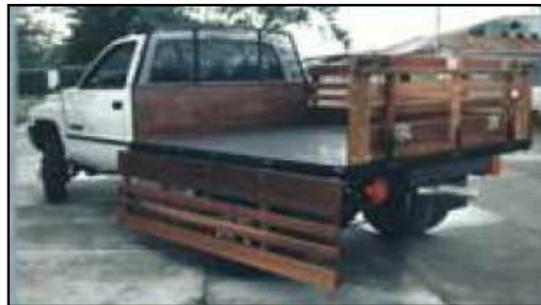
Figura 1. Adral

Los adrales son vehículos de transporte que puede ser de carga liviana o pesada, que se caracteriza por tener un cajón con una baranda que no sobrepasa los 1,5 m de alto (López, Miranda, Jara y Ulate, 2008, p.3).

Fotografía de un adral. López et al, 2008, *Definición de carrocerías de la lista de valores de vehículos de la Dirección General de Tributación y asignación de la clasificación arancelaria*, p.3.

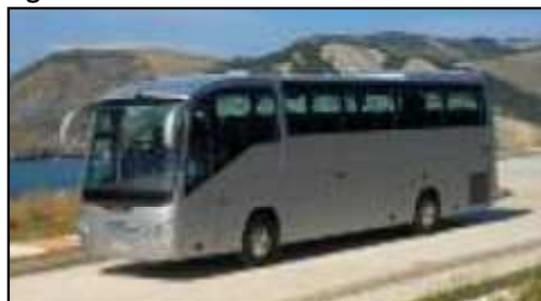
Figura 2. Autobús

Vehículo diseñado para transportar más de 45 personas sentadas (p.5).

Fotografía de un autobús. López et al, 2008, *Definición de carrocerías de la lista de valores de vehículos de la Dirección General de Tributación y asignación de la clasificación arancelaria*, p.6.

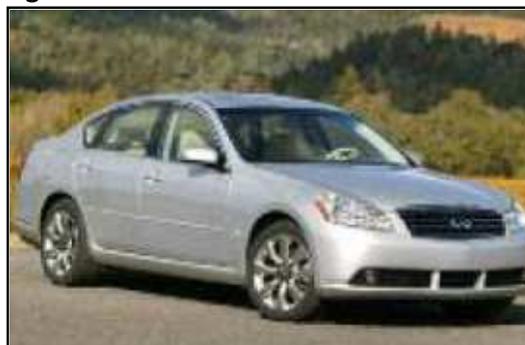
Figura 10. Sedán

Fotografía de un sedán. López et al, 2008, *Definición de carrocerías de la lista de valores de vehículos de la Dirección General de Tributación y asignación de la clasificación arancelaria*, p.119.

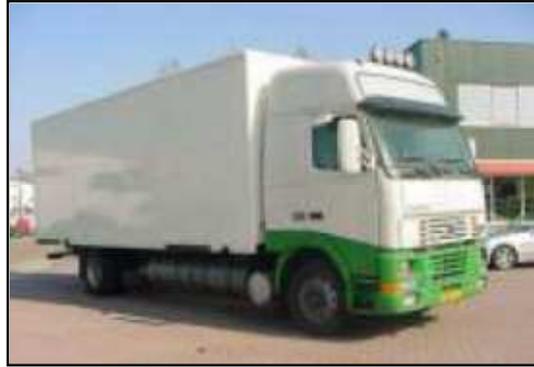
Figura 12. Furgón

Fotografía de un furgón. López et al, 2008, *Definición de carrocerías de la lista de valores de vehículos de la Dirección General de Tributación y asignación de la clasificación arancelaria*, p.55.

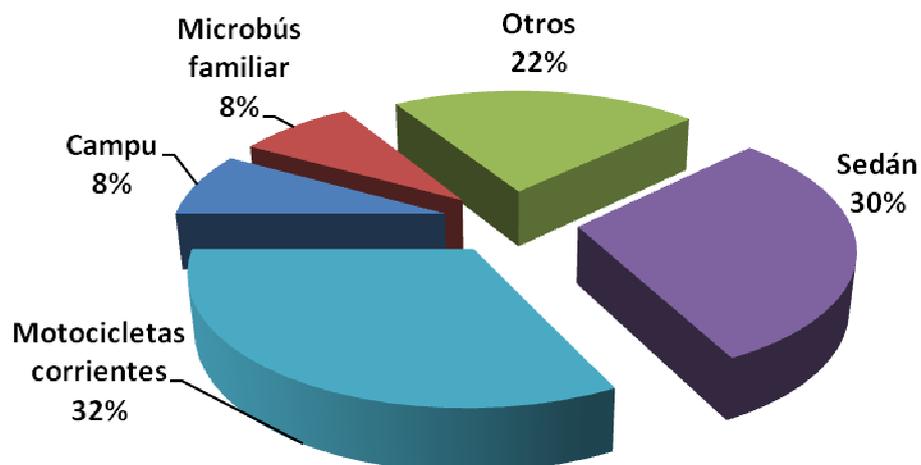
COSEVI. Estos resultados muestran los tipos de automotores que se vieron involucrados en las colisiones entre vehículos laterales en sentido contrario. En la mayoría de los casos los vehículos involucrados fueron las motocicletas y los sedanes

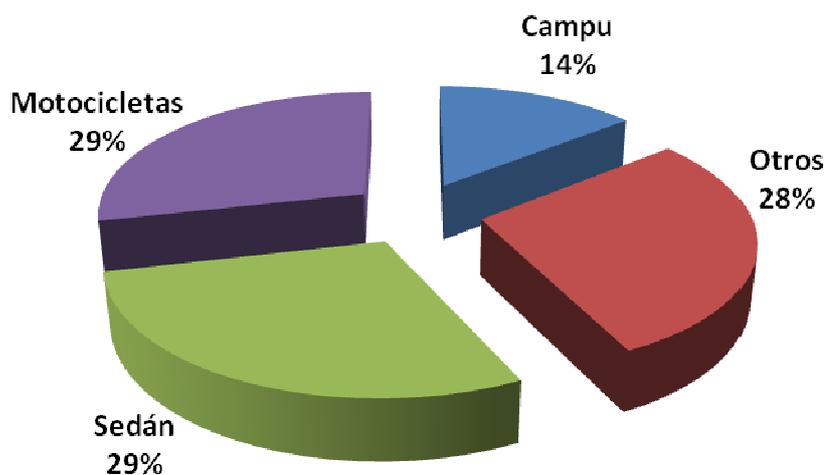
COSEVI. Estos resultados muestran los tipos de automotores de Pococí que se vieron involucrados en las colisiones entre vehículos laterales en el mismo sentido. En la mayoría de los casos los vehículos involucrados fueron las motocicletas y los sedanes

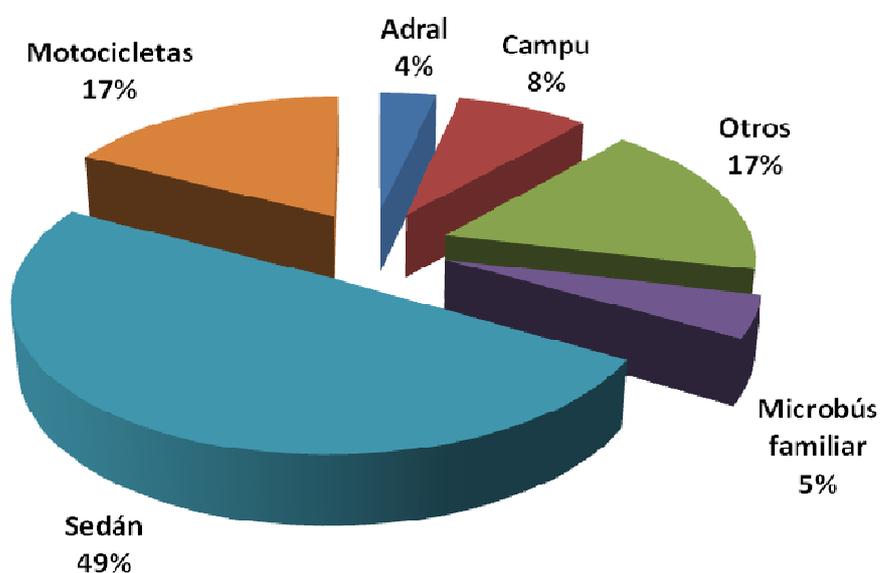
COSEVI. Estos resultados muestran los tipos de automotores de Pococí que se vieron involucrados en las colisiones entre vehículos laterales en sentido contrario. En la mayoría de los casos los vehículos involucrados fueron las motocicletas y los sedanes

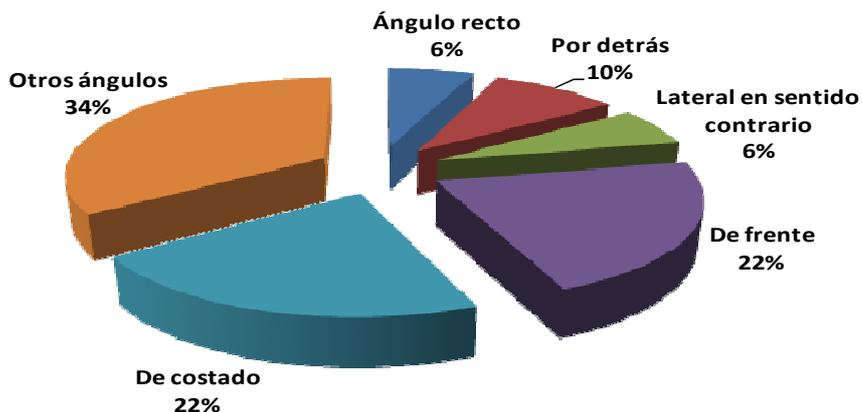
COSEVI. Estos resultados muestran los ángulos de incidencia en los que sucedieron los vuelcos de los vehículos de Pococí

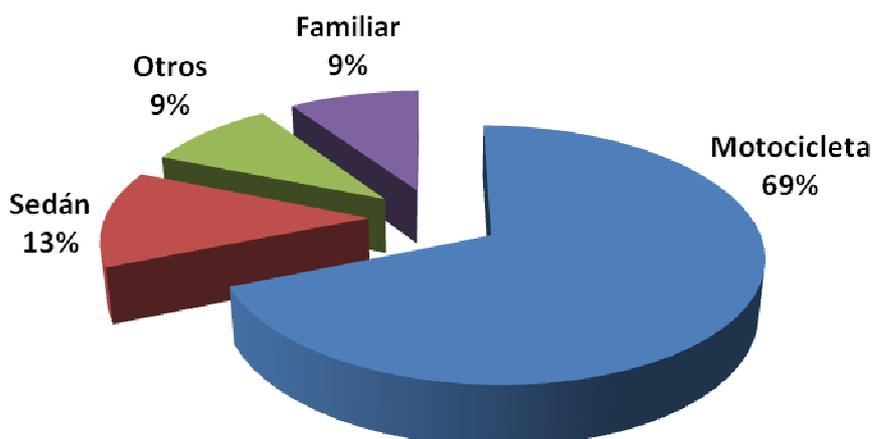
COSEVI. Estos resultados muestran los tipos de vehículos de Pococí que se vieron involucrados en los vuelcos. En la mayoría de los casos los vehículos participantes fueron las motocicletas

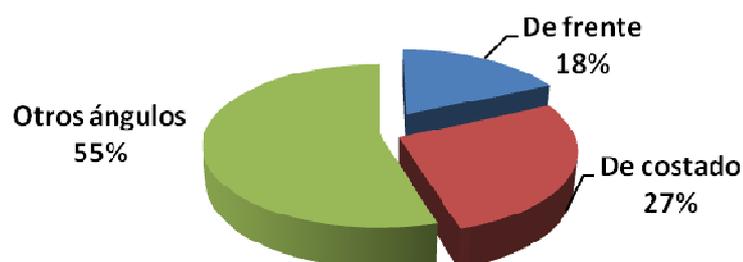
COSEVI. Estos resultados muestran los ángulos de incidencia en los que sucedieron las colisiones con objetos fijos de los vehículos de Pococí. En este caso no hubo un ángulo de incidencia predominante.

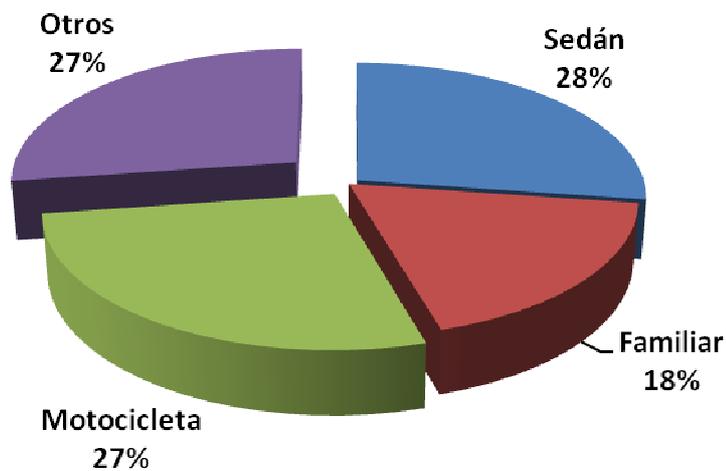
COSEVI. Estos resultados muestran los tipos de vehículos de Pococí que se vieron involucrados en colisiones con objetos fijos. En estos accidentes las motocicletas y los sedanes fueron los vehículos predominantes.

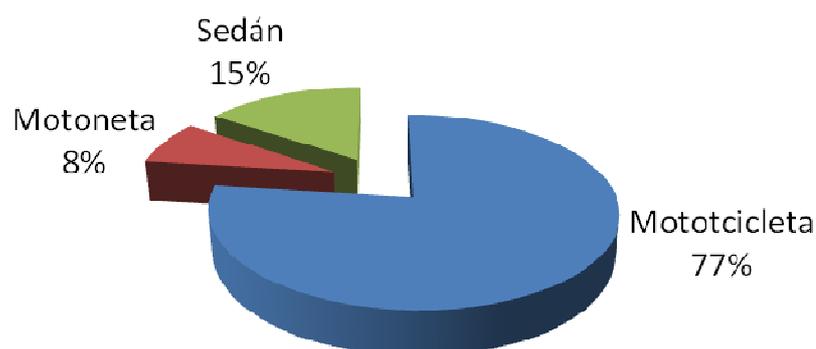
COSEVI. Estos resultados muestran los tipos de vehículos de Pococí involucrados en los atropellos a animales. En estos accidentes las motocicletas se encontraron con mayor frecuencia.

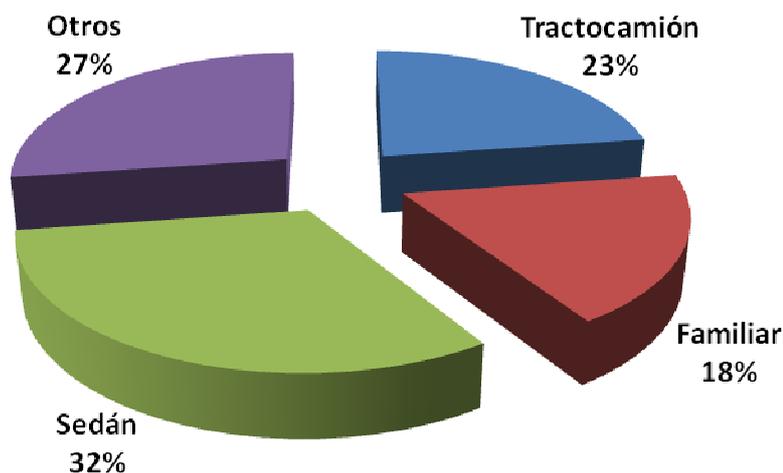
COSEVI. Estos resultados muestran los tipos de vehículos visitantes que se vieron involucrados en las colisiones laterales en el mismo sentido. Los vehículos predominantes fueron los sedanes y los tractocamiones

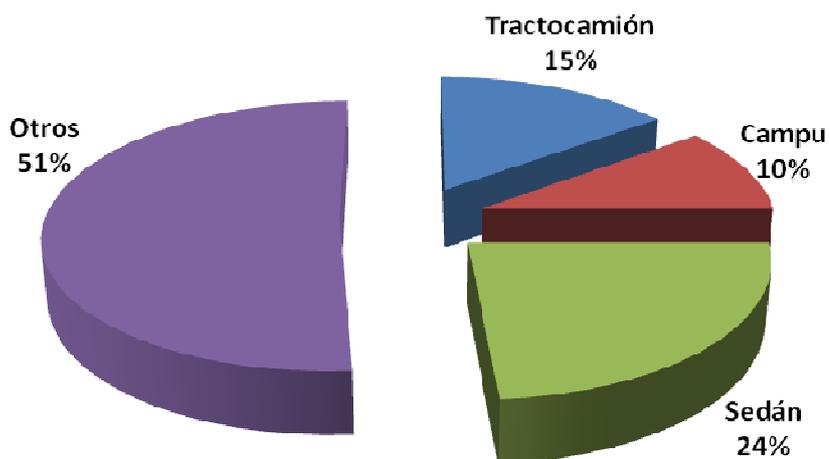
COSEVI. Estos resultados muestran los tipos de vehículos visitantes que se vieron involucrados en las colisiones frontales. En este caso los sedanes y los tractocamiones se presentaron con mayor frecuencia.

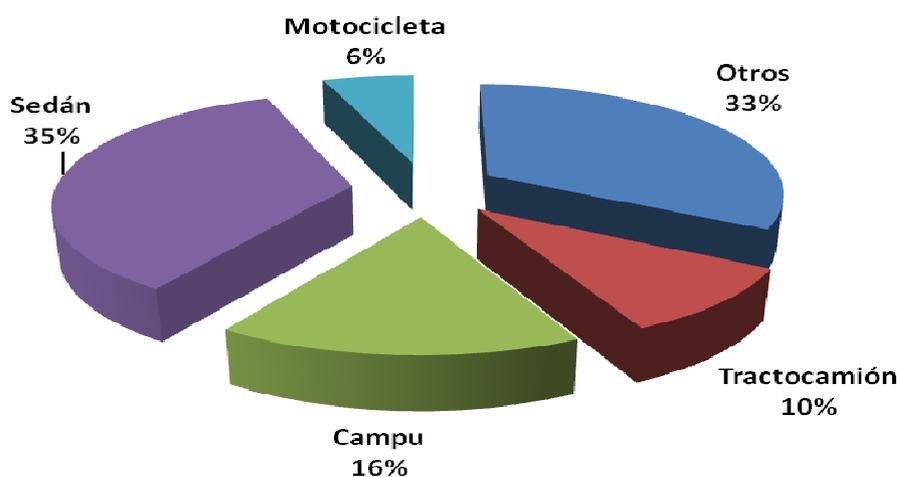
COSEVI. Estos resultados muestran los tipos de vehículos visitantes que se vieron involucrados en las colisiones diferente a las colisiones entre vehículos antes mencionadas. Los vehículos más frecuentes fueron los sedanes y los cam-pu.

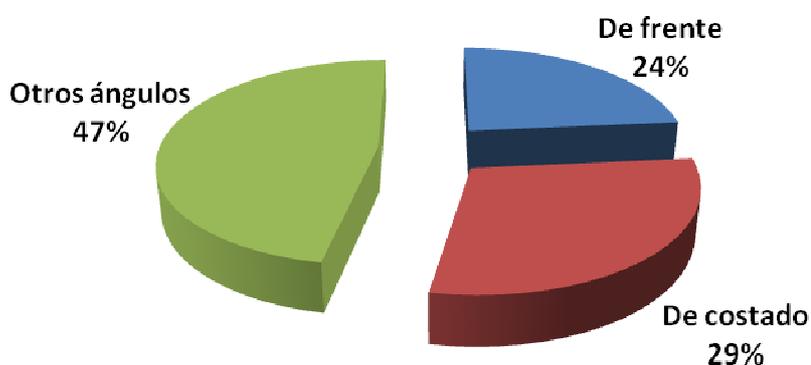
COSEVI. Estos resultados muestran los ángulos de incidencia en los que sucedieron los vuelcos de los vehículos visitantes. En su mayoría fueron variados, pero se presentaron con altas frecuencias los vuelcos de costado y de frente.

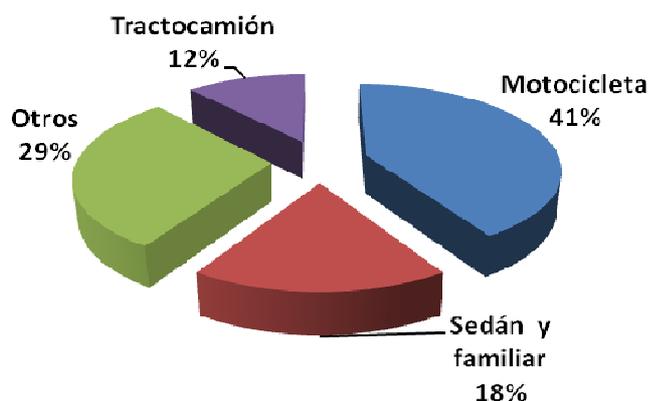
COSEVI. Estos resultados muestran tipos de vehículos visitantes involucrados en los vuelcos. En la mayoría de los casos los vehículos fueron las motocicletas.

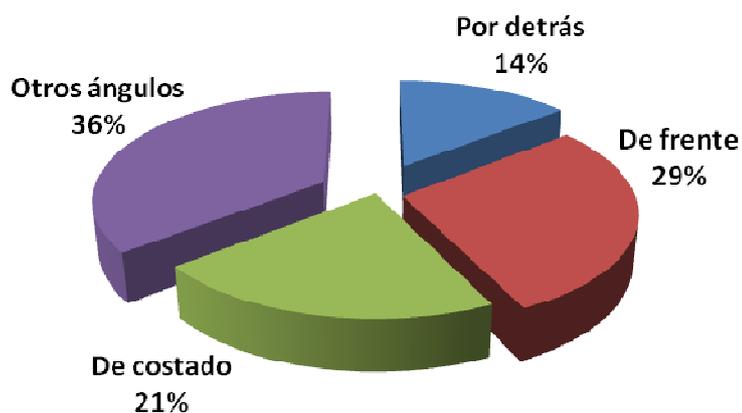
COSEVI. Estos resultados muestran los ángulos de incidencia en los que sucedieron las colisiones con objetos fijos de los vehículos visitantes. En su mayoría fueron colisiones por detrás.
