**Ministerio de Obras Públicas y Transportes
Consejo de Seguridad Vial
Dirección de Proyectos
Área de Investigación y Estadística**

**Caracterización del tipo de vehículos encontrados en
los accidentes de tránsito en el cantón de Alajuela
entre los años 2008 y 2009**

***Carlos Roberto Güémez Shedden
Diciembre 2010***

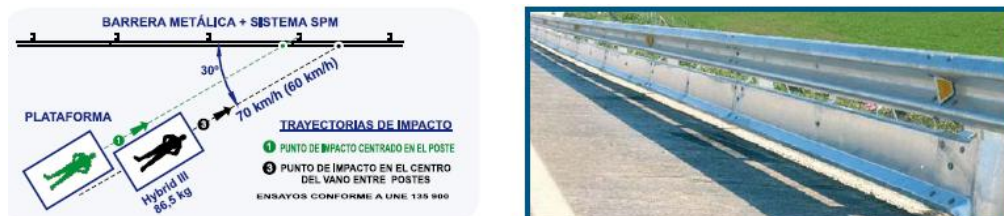
Figura 3.1. Barrera de contención de vehículos que también sirve para proteger a los motociclistas.

Barrera de contención que posee una viga extra en la parte inferior, que sirve para evitar que los motociclistas pasen por debajo de ella. Modificada de HIASA Grupo Gonvarri. Sistema para protección de motocicletas en barrera metálica: SPM-ES4. Disponible en de <http://www.hiasa.com/es/cargarFichaProducto.do?identificador=70#capa2>

A pesar de las diferencias en los ángulos de incidencia en los accidentes por salida de vía y en las colisiones con objeto fijo, los vehículos involucrados fueron principalmente las motocicletas y los sedanes, como se aprecia en los gráficos 2.4.7, 2.4.9, 2.5.8 y 2.5.10. Por lo tanto, si se necesitara implementar elementos que aminoran los tipos de lesiones causadas en estos accidentes, se deberían considerar medidas que funcionen adecuadamente tanto para motocicletas como para otros tipos de vehículos, especialmente los vehículos de pasajeros. Por ejemplo, se han diseñado barreras de contención de vehículos que funcionan para vehículos de pasajeros, vehículos de carga y para las motocicletas, las cuales evitan que los motociclistas pasen por debajo de la barrera en caso de que pierdan el equilibrio y se caigan, como lo muestra la figura 3.1.

Al instalar este tipo de dispositivos se debe tener cuidado ya que ellos son un obstáculo en la vía, por lo que simplemente sustituyen los accidentes por salida de vía por colisiones con objeto fijo. Por eso se debe llevar a cabo un estudio acerca de los diversos tipos de vehículos y las velocidades a las que circulan para evitar que durante las colisiones se produzcan lesiones o muertes. Además, ellos deben ir acompañados de atenuadores de impacto y absorbedores de energía, según sea el caso.

- En caso de que se vayan a instalar sistemas de contención, se debe llevar a cabo un estudio previo de los tipos de vehículos que circulan por esas rutas, pero los sistemas de contención también deben estar diseñados para proteger a los motociclistas, como lo muestra la figura 3.1.

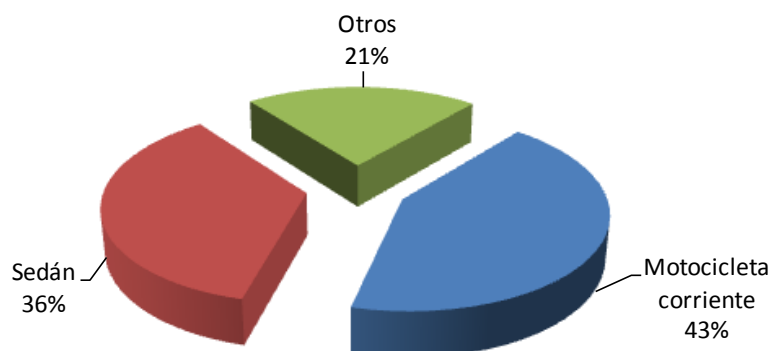
Gráfico A1. Tipos de vehículos de Alajuela involucrados en las laterales en sentido contrario entre vehículos

COSEVI. Estos datos fueron obtenidos de la base de datos de accidentes en conjunto con la base de datos de los bienes muebles del Registro Nacional.

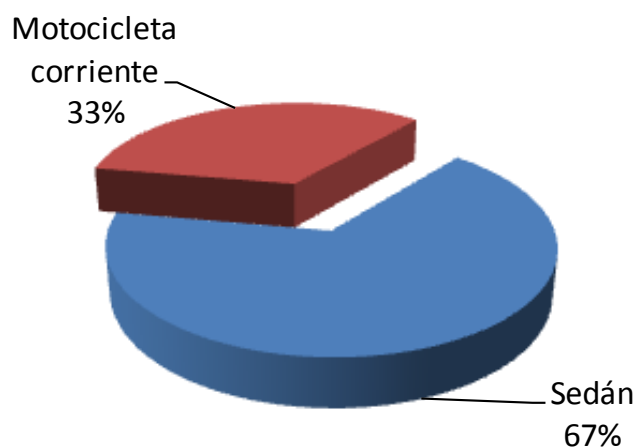
Gráfico A3. Tipos de vehículos de Alajuela involucrados en otros ángulos de colisión en colisiones entre vehículos

COSEVI. Estos datos fueron obtenidos de la base de datos de accidentes en conjunto con la base de datos de los bienes muebles del Registro Nacional.

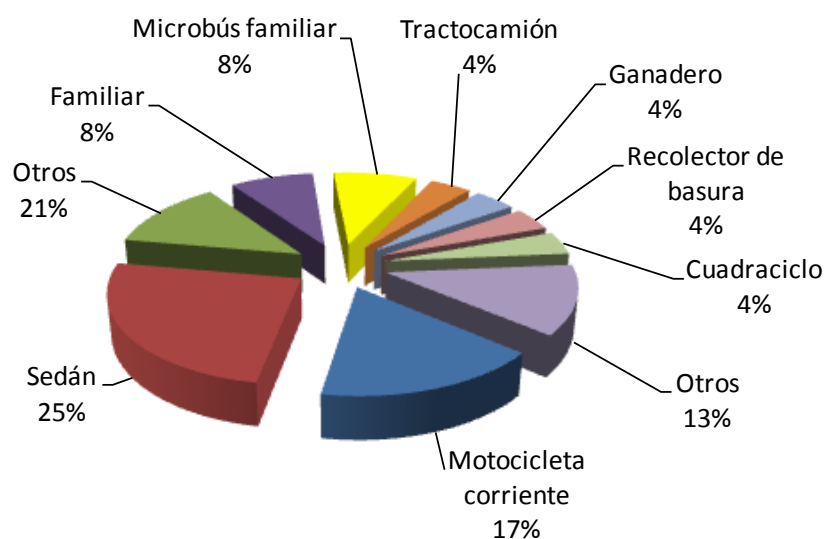
Gráfico B1. Tipos de vehículos visitantes involucrados en las colisiones entre vehículos de forma lateral en sentido contrario

COSEVI. Estos datos fueron obtenidos de la base de datos de accidentes en conjunto con la base de datos de los bienes muebles del Registro Nacional.

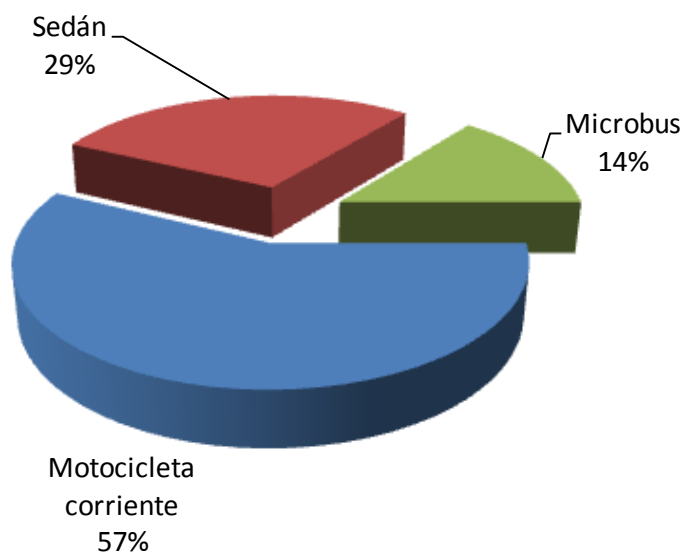
Gráfico B6. Tipos de vehículos visitantes involucrados en otros tipos de accidentes

COSEVI. Estos datos fueron obtenidos de la base de datos de accidentes en conjunto con la base de datos de los bienes muebles del Registro Nacional.
